Teräksen korroosion alkuvaiheista

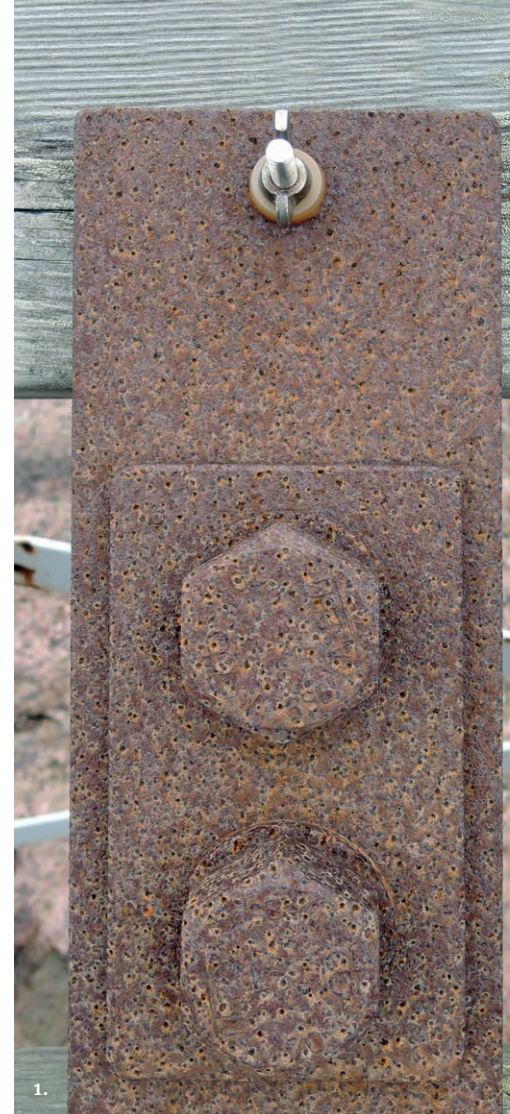
Kuva 1: Säänkestävän teräksen ilmastollisen korrosion testi 5 vuoden jälkeen.

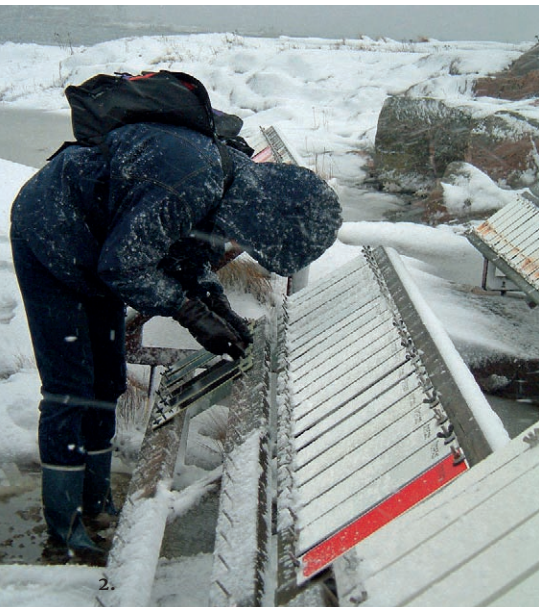
Kuva 2: Kokeellisen työn asennusta merikorrosioasemalla.

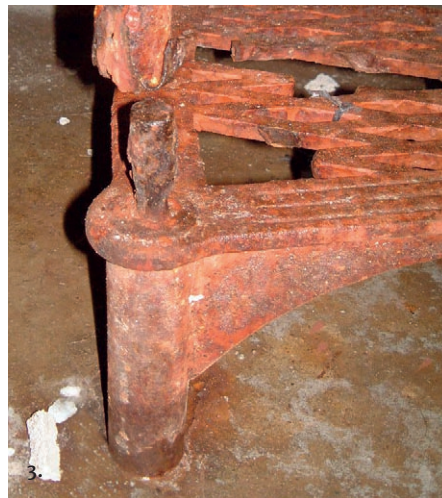
Kuva 3: Esimerkki muutaman vuosikymmenen korrosiosta rautaportaikossa.
