Galfan-pinnoite – kestävä valinta pohjoismaisiin olosuhteisiin

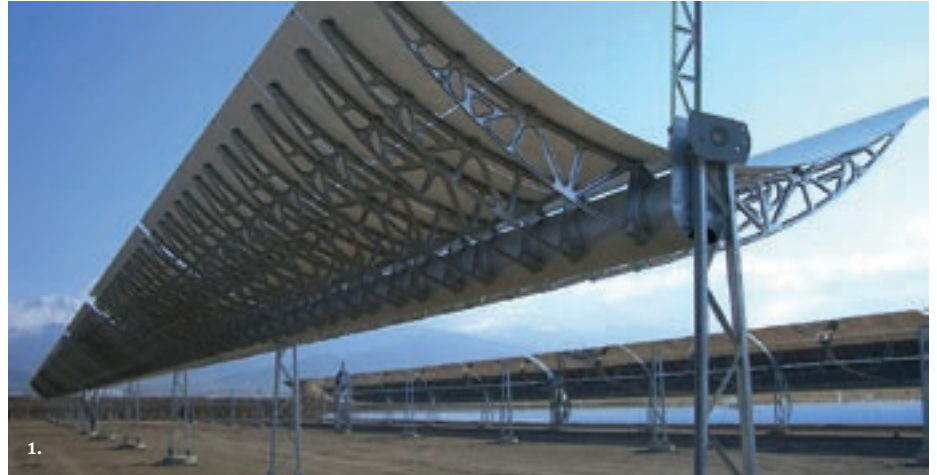
Kuva 1: Galfan-pinnoitetusta teräksestä valmistettu- ja aurinkovoimalan runkorakenteita Ouarzazatessa Marokossa. Voimala on 510MW tehollaan maailman suurin yksittäinen keskittävän aurinkovoiman (CSP) voimalaitos (kuva: SENER).

tettavissa tuotteissa. Muutamia esimerkkejä ovat mm. siilot, aurinkopaneelien rakenneosat, kodinkoneet, autoteollisuuden tuotteet, ja monet muut tuotteet konepaja- ja rakennusteollisuudessa.

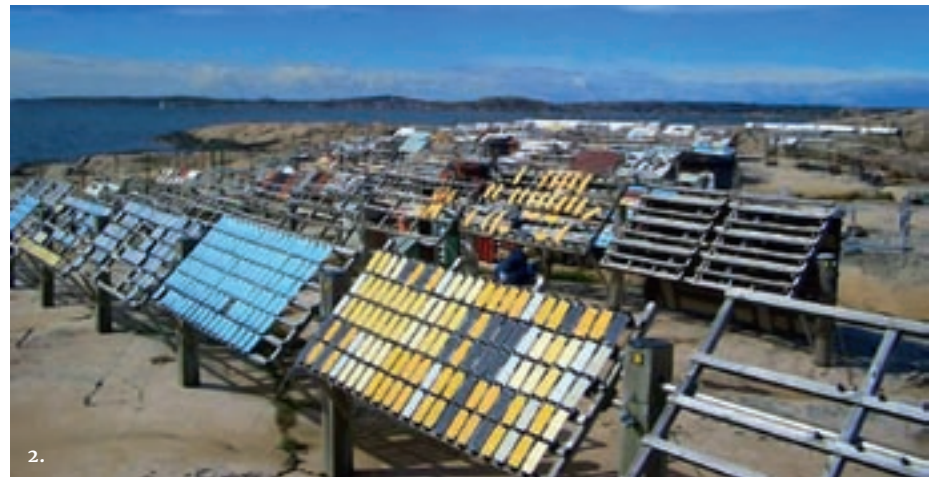
Kuva 2: Galfan-pinnoitettuja näyttöitä testattavana Bohus-Malmönin testiasemalla Ruotsin länsirannikolla. Näytelevyt näkyvät kirkkaina kuvan alaosassa keltaisten maalattujen näyttöiden vieressä.

Ruotsissa Bohus-Malmönin korroosiotestikentällä on tehty mittauksia jo monta vuotta. Kentän olosuhteissa sinkin korroosion mukainen olosuhdeluokka on C3. Bohus-Malmön sijaitsee Ruotsin länsirannikolla Pohjanmeren alueella. Testiasemalla erilaiset sinkkipinnoitteet altistetaan todellisille sääolosuhteille korroosionkeston selvittämiseksi. Näissä testeissä tulokset poikkeavat merkittävästi laboratoriossa saaduista suolasumukokeiden tuloksista. Jatkuva suolasumutesti on yleisesti käytetty laboratoriotesti, hyvin nopea ja edullinen tapa tehdä

Testitulokset Bohus-Malmönistä 8 vuoden ajalta kertoivat, että sinkin keskimääräinen kuluma on noin 0,82µm/a passiivoidulla sinkkipinnoitteella. Galfan-pinnoitteen kuluma on noin 0,27µm/a ja magnesiumseosteisen sinkkipinnoitteen kuluma noin 0,83µm/a. Nämä mainitut tulokset on saatu passiivoiduille näytteille. Testattavana saman

8 vuoden ajan oli myös muovattuja näyttöitä, joissa oli 2 kpl 45° taivutusta ja yksi muuttuväsiteinen (1–3 x levyn paksuus) 90° asteen taivutus. Muovatuissa näyttöissä tulokset olivat vastaavasti sinkille 0,81 µm/a, Galfanille 0,29 µm/a ja magnesiumseosteiselle sinkkipinnoitteelle 1,11 µm/a.
